Tutkimusselostus nro RAK/2645/2021

ABL-JULKISIVUJÄRJESTELMIEN ISKULUJUUSTESTAUS

22.03.2021

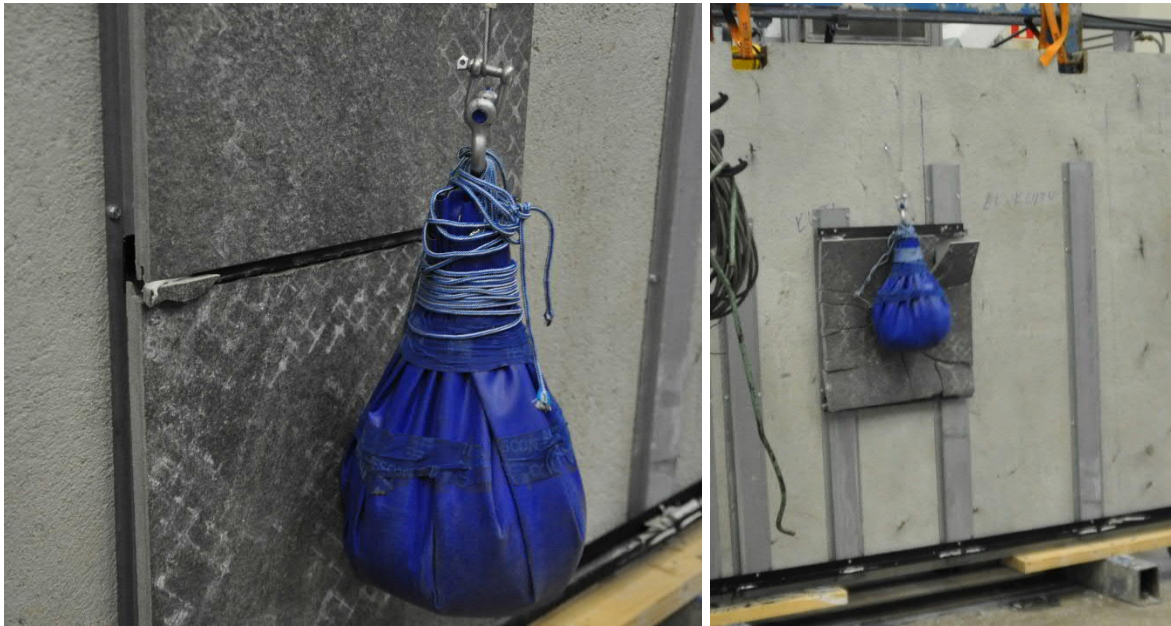
Murtuminen tapahtui pääasiassa iskukohdasta eli kun iskupiste oli rangon kohdalla, levy murtui urakiinnityksen kohdalta ja kun iskupiste oli levyn keskikohta, levy murtui keskeltä. Poikkeuksena oli testikappale *B_2*, joka murtui urakiinnityksen kohdalta, vaikka iskukohta oli levyn keskipisteessä. Levyillä *A* ja *C* iskulujuuden kannalta heikon iskupiste oli levyn keskikohta. Levyillä *B* ja *D* puolestaan iskukohdalla ei ollut merkitystä tulokseen. Levyjen *B*, *C* ja *D* iskun aiheuttamat murtotavat on esitetty kuvissa 4.1...4.3.

Kuva 4.1 Levyn B iskukohdan 2 (vas.) ja 2 ekstra (oik.) murtotavat.

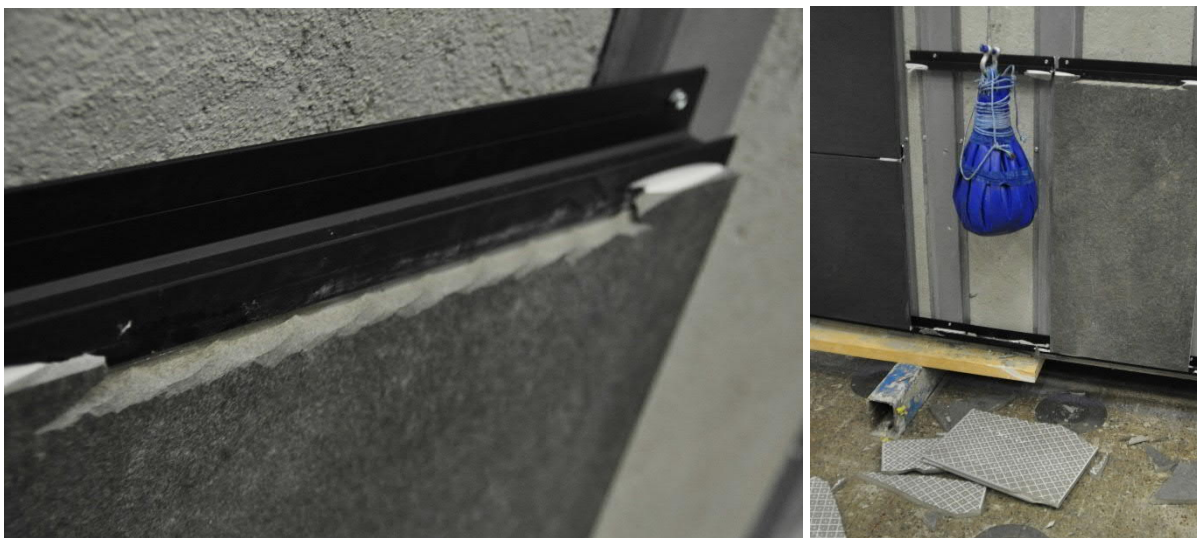
Kuva 4.2 Levyn C iskukohtien 1 (vas.) ja 2 (oik.) murtotavat.

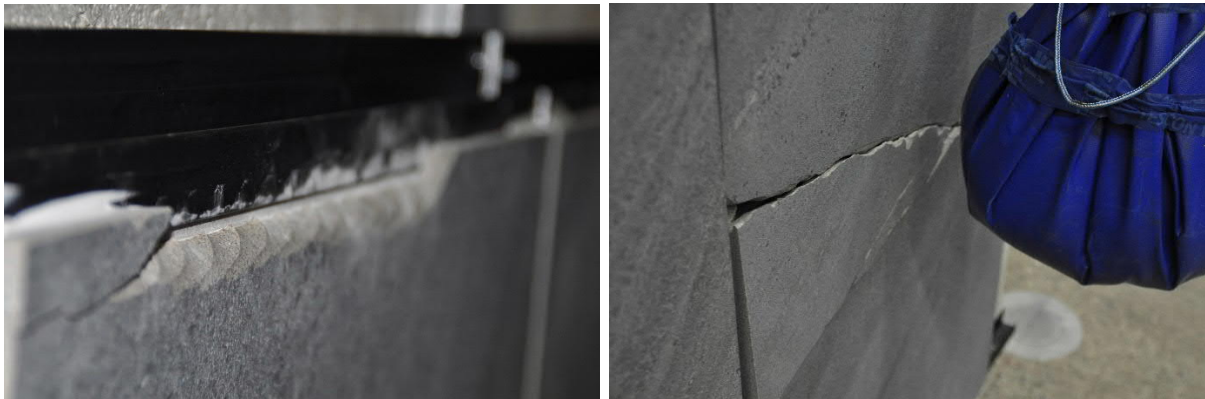
Kuva 4.3 Levyn D iskukohtien 1 (vas.) ja 2 (oik.) murtotavat.
